# Uso de equipos de teledetección para analizar condiciones de movilidad en asentamientos carenciados

## Use of remote sensing equipment to analyze mobility conditions in slums

URAZÁN-BONELLS, Carlos F. <sup>1</sup>  
CAICEDO -LONDOÑO, María A. <sup>2</sup>  
RINCÓN-ARANGO, Orlando <sup>3</sup>  
AGUDELO-RODRÍGUEZ, Carlos F. <sup>4</sup>  
SANABRIA-BUITRAGO, Mayerling <sup>5</sup>

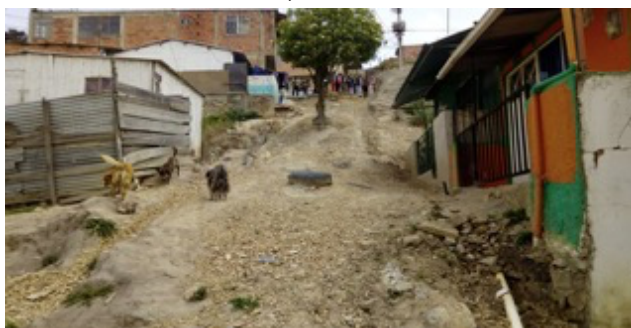
**Imagen 1**

Vía en tierra. Asentamiento de origen informal.  
Altos del Pino, Soacha. Colombia.

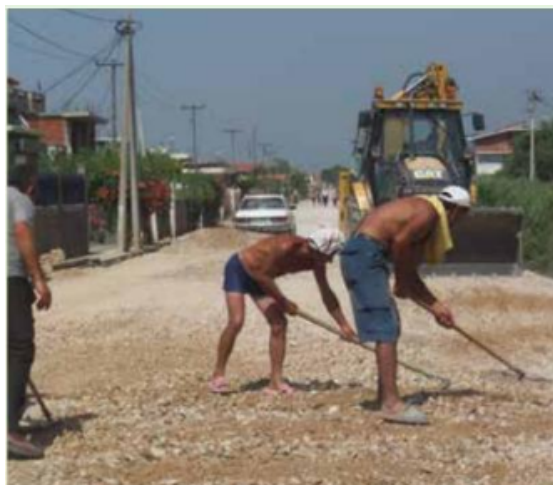
### Imagen 2

Residentes trabajando en la conformación de una vía, en el sector informal Kanza, en la periferia de ciudad de Tirana, Albania.

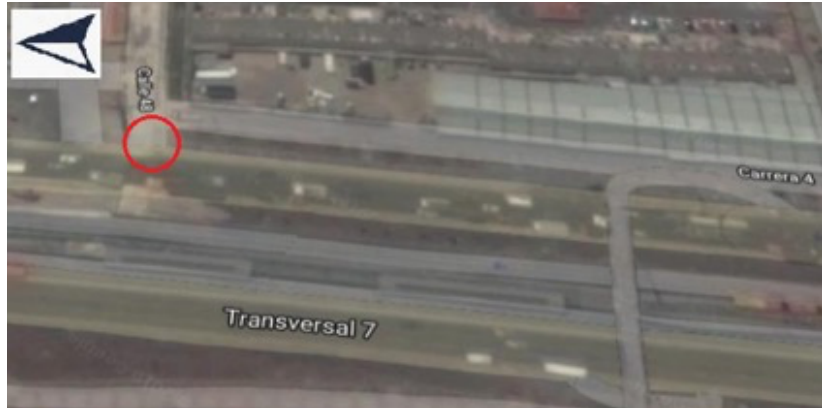
a. Ubicación de la vía secundaria que conduce al asentamiento. Carrera 4 con calle 48, Soacha, Cundinamarca.

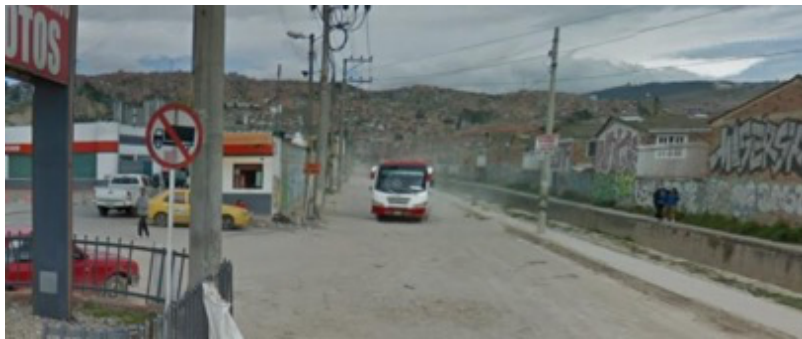
b. Tramo inicial sin tratamiento en la carpeta. Presencia de transporte público. En el fondo de la imagen se aprecian los cerros donde se ubica el asentamiento.

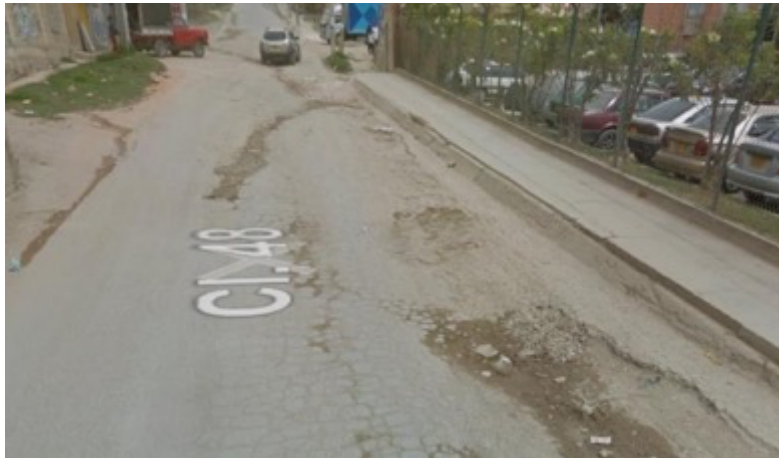
c. Avanzando por la calle 48 se encuentra la vía en pavimento rígido, aunque deteriorado, y visualmente se aprecia una pendiente considerable de ascenso. No se observa presencia de sumideros u otras obras de drenaje. Hay andén a un solo costado.

Los registros permitieron identificar que la mayor parte del trayecto no tiene tratamiento de carpeta, que la condición peatonal es compleja por alta pendiente y escasa presencia de andenes. No se aprecian obras para el manejo de escorrentías, lo cual dificulta la accesibilidad en temporada de lluvias. Si hay presencia de transporte público al interior del sector. El trazado geométrico no es el adecuado por: alta pendiente, anchos no aptos para doble circulación y un bajo radio de giro en algunas curvas. La vista 3D permite apreciar, aunque sin establecer medidas, la condición de elevación del terreno respecto a la zona baja del municipio (imagen 6).

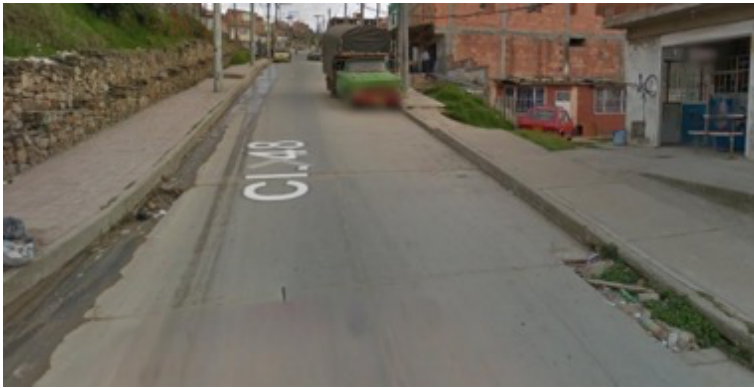
d. Metros más adelante por la calle 48 el pavimento rígido se aprecia en buenas condiciones. Sigue observándose una pendiente relativamente alta en el trazado. Hay andén a ambos costados y se aprecia sumidero.

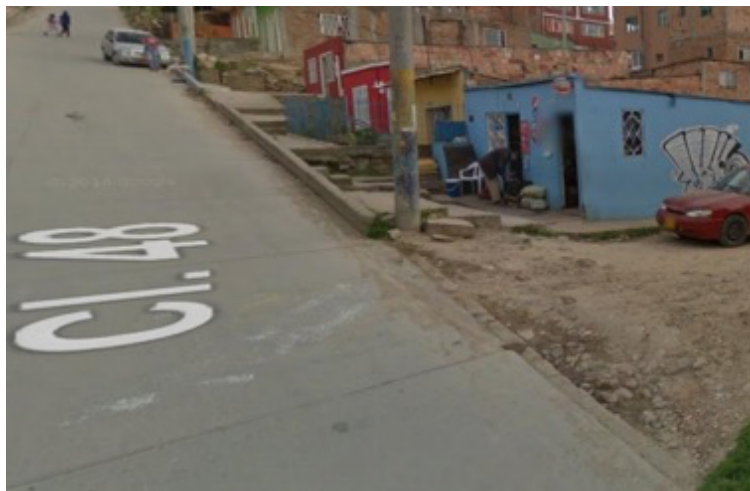
e. Las vías de conexión laterales a las viviendas no tienen tratamiento, son vías en tierra. Se aprecia que se acentúa la pendiente de la vía.

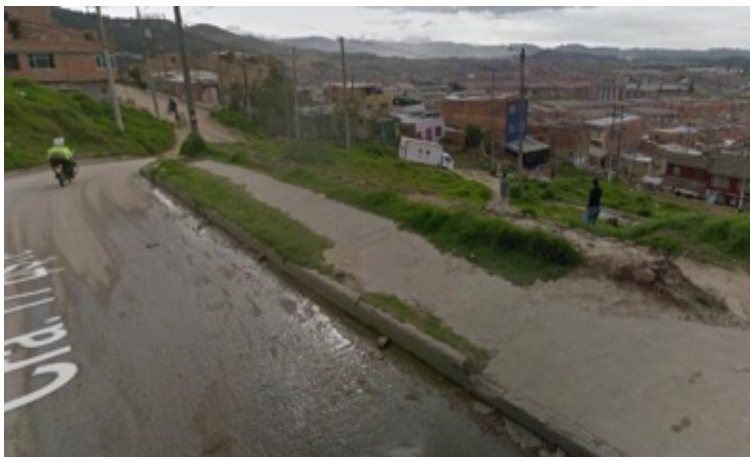
f. En ese punto se accede al sector Carlos Pizarro. La panorámica da cuenta de la elevación a que se encuentra con respecto a la zona centro del municipio (Soacha).

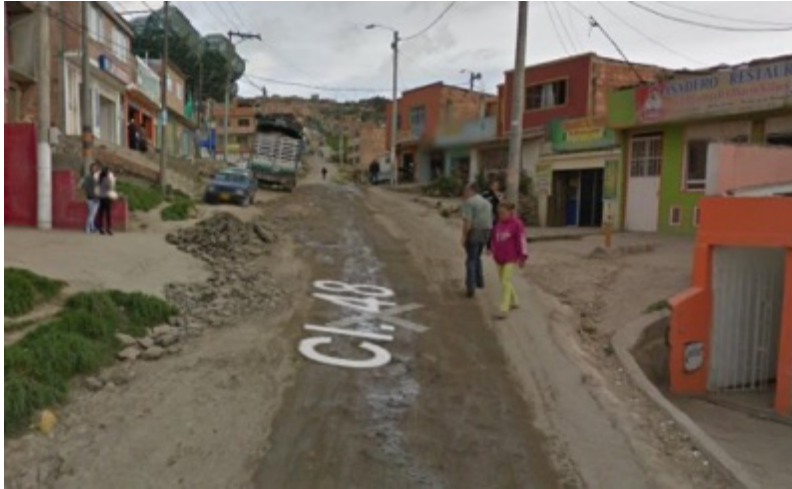
g. Los primeros tramos viales al interior del sector no tienen tratamiento y los andenes están seccionados por predios. No se aprecian obras para manejo de escorrentía.

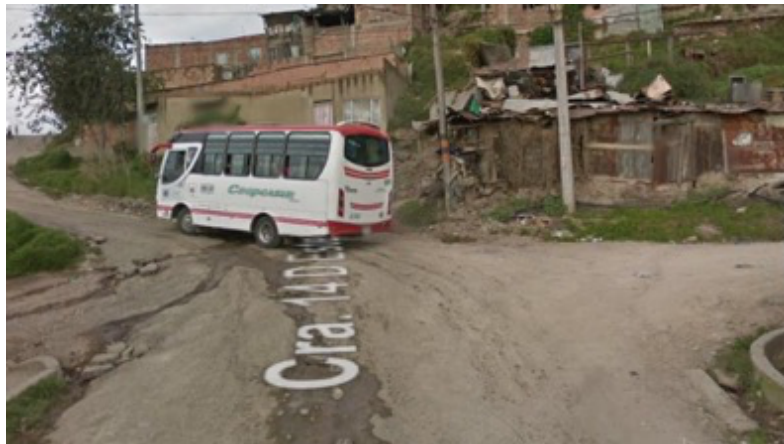
h. Al continuar hacia el interior del asentamiento la tendencia sigue siendo de vías en tierra, sin presencia de andenes ni obras para manejo de escorrentía. Se observa servicio de transporte público de baja capacidad, y la pendiente media sigue siendo alta.

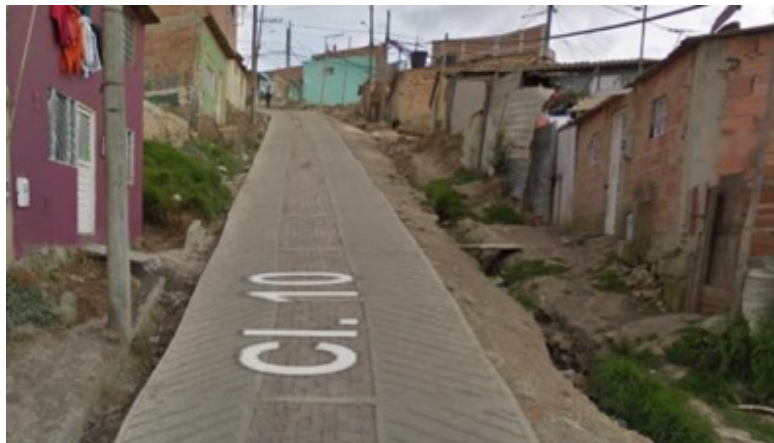
i. Culminando el trazado principal que atraviesa el asentamiento, se tiene un tramo con tratamiento en placa huella, pero no supera los 400m y no presenta andenes. La pendiente ascendente se mantiene. La escorrentía se maneja por cárcavas.

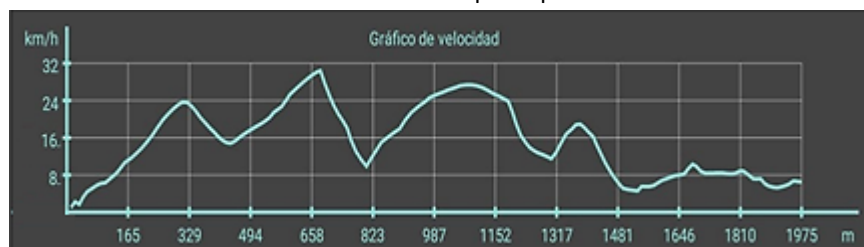
**Imagen 7**

Perfil de velocidad en la vía de acceso al sector Carlos Pizarro. Transporte público.

Para tener información de las condiciones de desplazamiento al transitar por la vía principal del sector, se realizó un seguimiento de ruta por GPS, mediante la aplicación Geotraker. Tras un recorrido realizado en transporte público, se obtuvo el siguiente perfil de velocidad (Imagen 7). El recorrido en transporte público se realizó en día laboral iniciando a las 8:50 a.m., tardó 10 minutos y tuvo una longitud de 1.97 km.

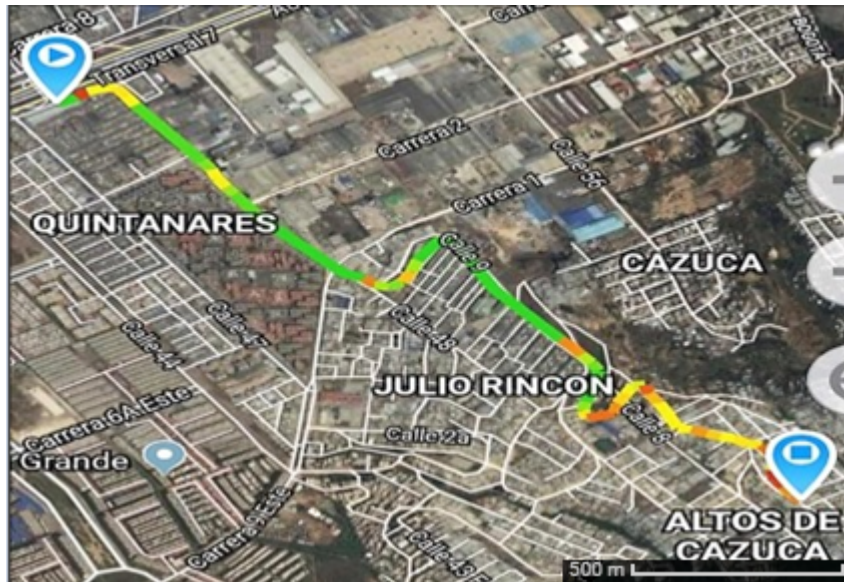
**Imagen 8**

Mapa de calor para velocidad en la vía de acceso al sector Carlos Pizarro. Recorrido en transporte público.

Con la información del perfil, se construye un mapa de calor para la vía en estudio (Imagen 8), en la cual se muestran los gradientes de velocidad demarcados con colores, siendo los tramos de color verde donde se alcanzó una velocidad máxima de 32 Km/h, los tramos amarillos y naranjas 24 Km/h y 16.45 Km/h, respectivamente, son representativos de una velocidad media, y por último los tramos en color rojo con la velocidad más baja, de 8.22 Km/h.

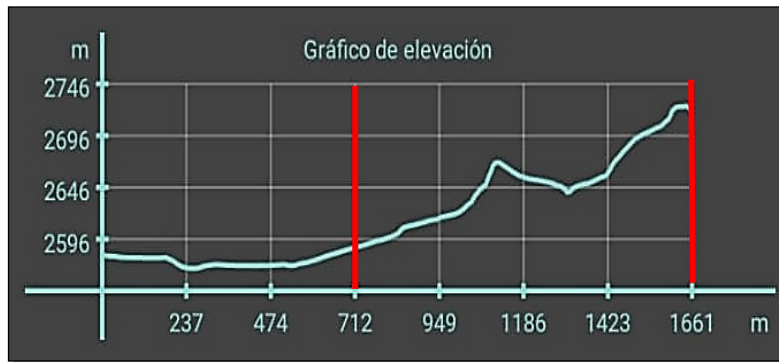
**Imagen 9**

Perfil de elevación para la vía de acceso al sector Carlos Pizarro.

El aplicativo Geotraker (o similares) provee también el perfil de elevación en metros sobre el nivel del mar (m.s.n.m.) del trazado realizado (Imagen 9). Esta información permitió conocer la pendiente máxima obtenida: 25%, y la pendiente media: 9%. Estos registros evidencian un acceso complejo, que dificulta el tránsito vehicular (relacionado con las bajas velocidades obtenidas por los vehículos de transporte público), y aún más el peatonal.

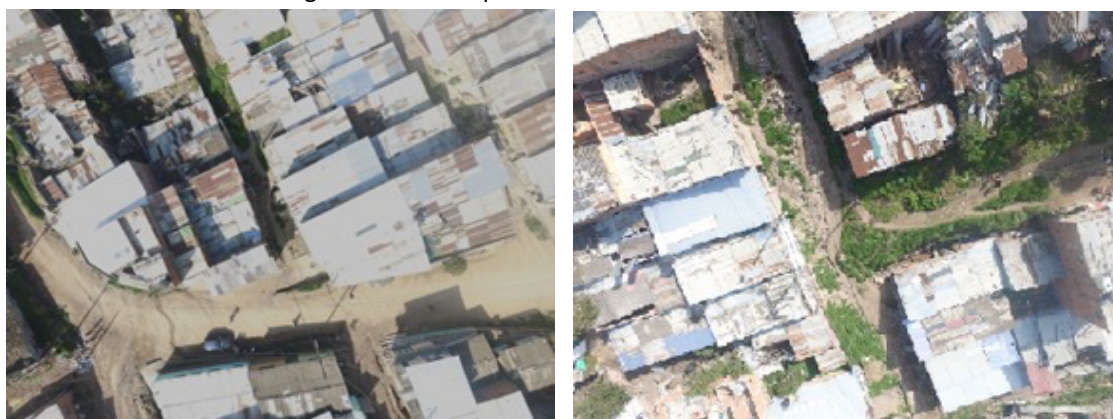
**Imagen 10**

Fotografías tomadas por dron en el sector Carlos Pizarro.

Es posible que debido a una amplia extensión territorial del asentamiento, no se considere viable para la toma de información, realizar un recorrido de toda la zona. Así que para obtener imágenes de las condiciones de vías que llevan a viviendas relativamente alejadas o de difícil acceso, se pueden emplear imágenes capturadas por medio de drones, o RPAS (de las siglas en inglés: Remotely Piloted Aircraft System, o sistema de navegación aérea no tripulado) (imagen 10). Estas imágenes permiten apreciar el estado o condición de la vía, la existencia de andenes, y realizar aproximaciones al ancho de vía.
